Boletim de Serviço BS 24-08-15/001

Título: Boletim de Berço – Acoplamento dos Coxins de Motor

Modelos Afetados: Conquest 160, 180, 180 LSA, 210, Excel e Excel Cargo
*** Fabricados de Agosto de 2002 até Dezembro de 2012 ***
Nota: Aeronaves equipadas com Motor Rotax 912 UL / ULS e 914 UL

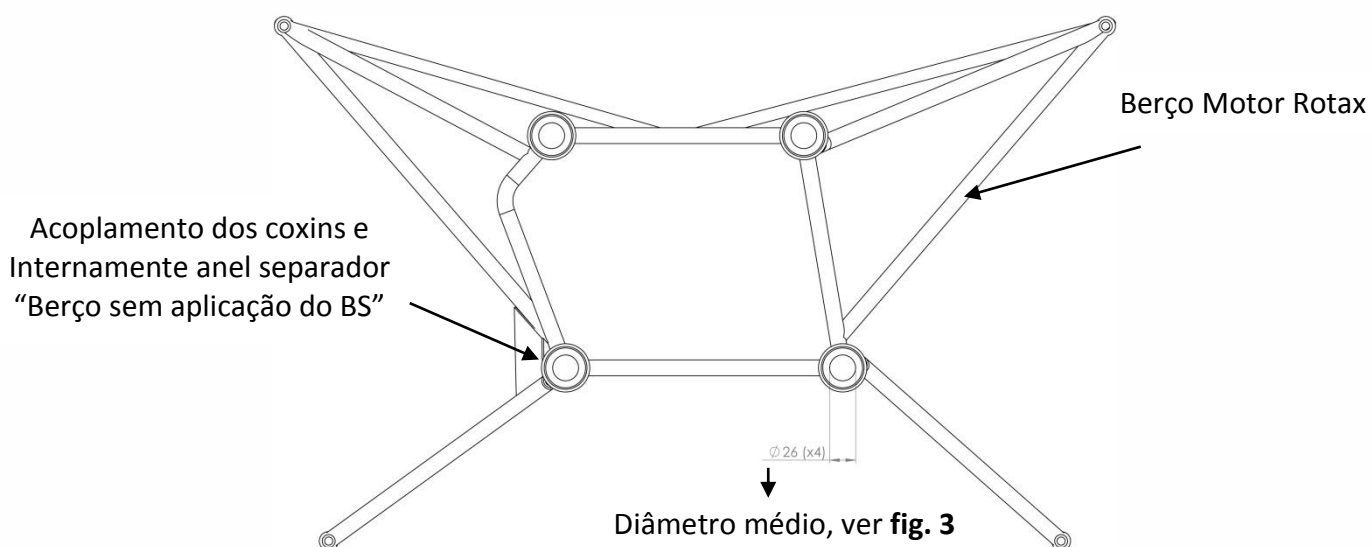
A partir de 100 horas de funcionamento algumas aeronaves da série Conquest 180 e Excel, das quais estão equipadas com motor Rotax 912 UL / ULS e 914 UL, apresentaram desalinhamento do motor em relação ao eixo longitudinal da aeronave e **vibrações¹** excessivas devido ao motor ceder durante operações da aeronave. Motivo principal pelo qual o motor cede, dá-se ao não cumprimento das revisões periódicas, tais como: balanceamento dinâmico de hélice e equalização dos carburadores. Este boletim de serviço mandatário tem como proposta melhorar a base de acoplamento dos coxins do motor, evitando que o motor ceda gerando vibrações, além de proporcionar mais conforto e segurança às operações. O não cumprimento do boletim tem como principal causa o início de trincas no berço e pré-berço, e posteriormente, o surgimento de trincas em outras partes da aeronave tais como, asas, estabilizador horizontal e superfícies de comando.

- **Vibrações¹**: devido ao contato dos parafusos de fixação do berço no pré-berço estarem encostados no anel separador dos coxins localizados no berço, **Figura 1 e 2**.

Figura 1: Berço do Motor, detalhando anel separador dos coxins, ponto onde os parafusos encostam causando vibração.

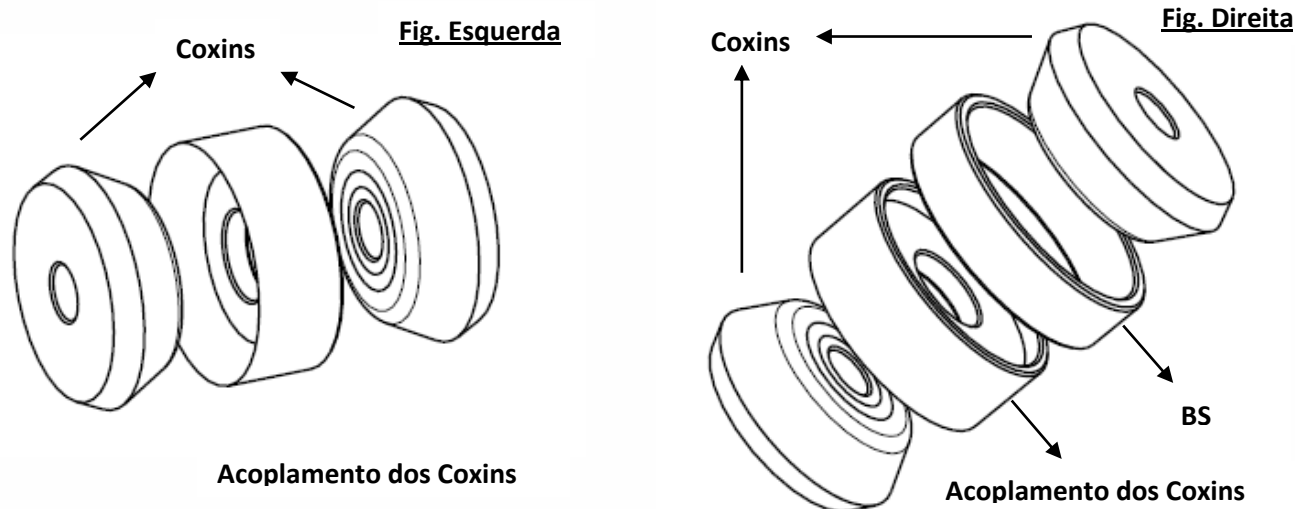
Figura 2: À direita acoplamento antes de cumprir o BS e a esquerda, resultado da aplicação do BS.

Nas imagens abaixo é possível observar a modificação realizada para o cumprimento do BS, detalhando somente o acoplamento dos coxins referente ao modelo antigo e pós-cumprido BS, no qual aumenta a base do acoplamento do coxim. Na **Figura 1**, podemos observar de maneira geral o berço do motor e os anéis separadores comentados anteriormente. A **Figura 2** apresenta em vista explodida a montagem do conjunto detalhando o antes e depois do BS.

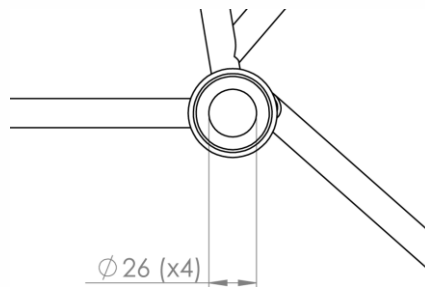
Figura 4: Diâmetro médio dos anéis separadores do berço.

- 1- Cortar 4 (quatro) anéis de Inox (Largura 12 mm – Anéis de Acoplamento dos Coxins);
Especificação do Tubo: Inox 304L 48,5 mm x 2,6 mm (Diâmetro Externo x Espessura).
- 2- Certifique-se que os anéis separadores dos coxins localizados no berço estejam com o diâmetro interno entre 24 mm e 28 mm, **Figura 4**;
- 3- Soldar a cada 90°, totalizando quatro pontos, os anéis no berço da aeronave conforme **Figura 5**;
- 4- Após alinhamento dos anéis, concluir cordão externo e interno de solda, **Figura 6 e Figura 7**;
- 5- Deixar esfriar lentamente o conjunto soldado e inspecionar visualmente a peça, quanto a garantir o alinhamento e minimizar as descontinuidades existentes.

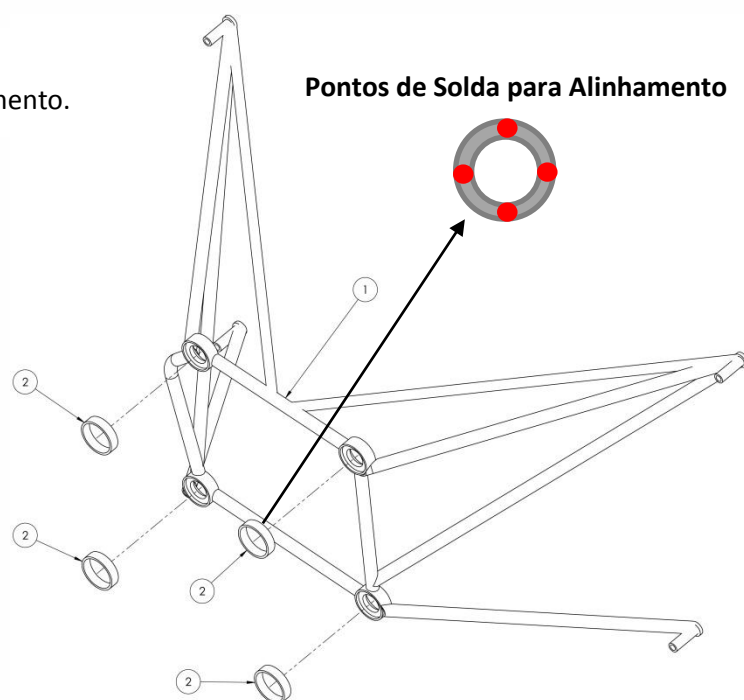
Figura 5: Posicionamento dos Anéis de Acoplamento dos Coxins no Berço.

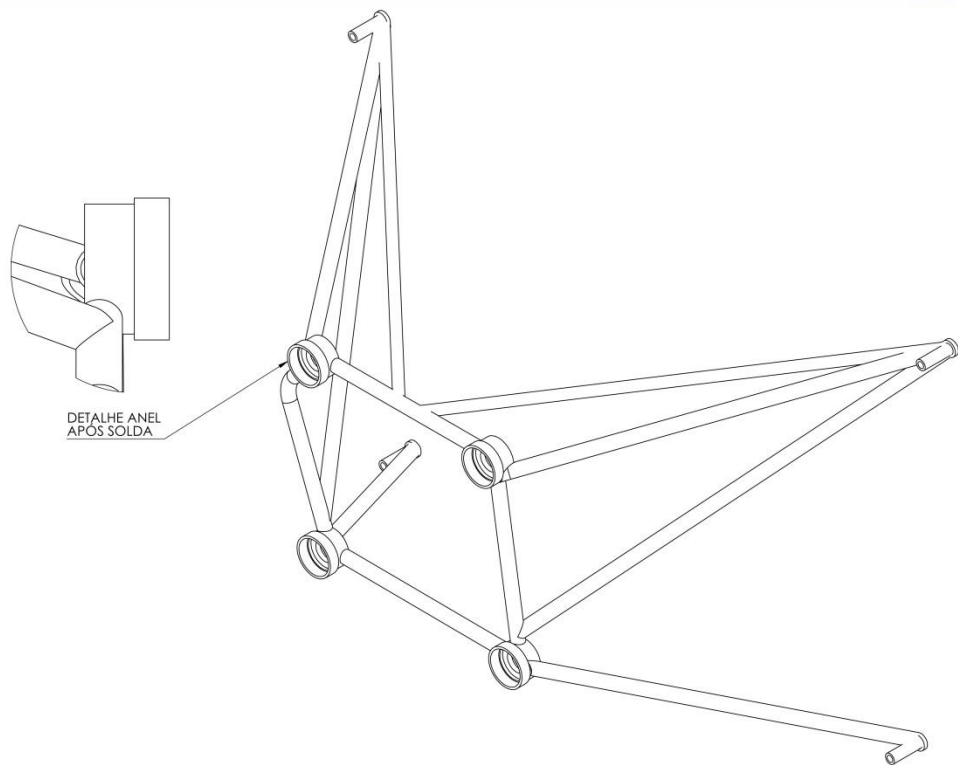
Figura 6: Conjunto Soldado

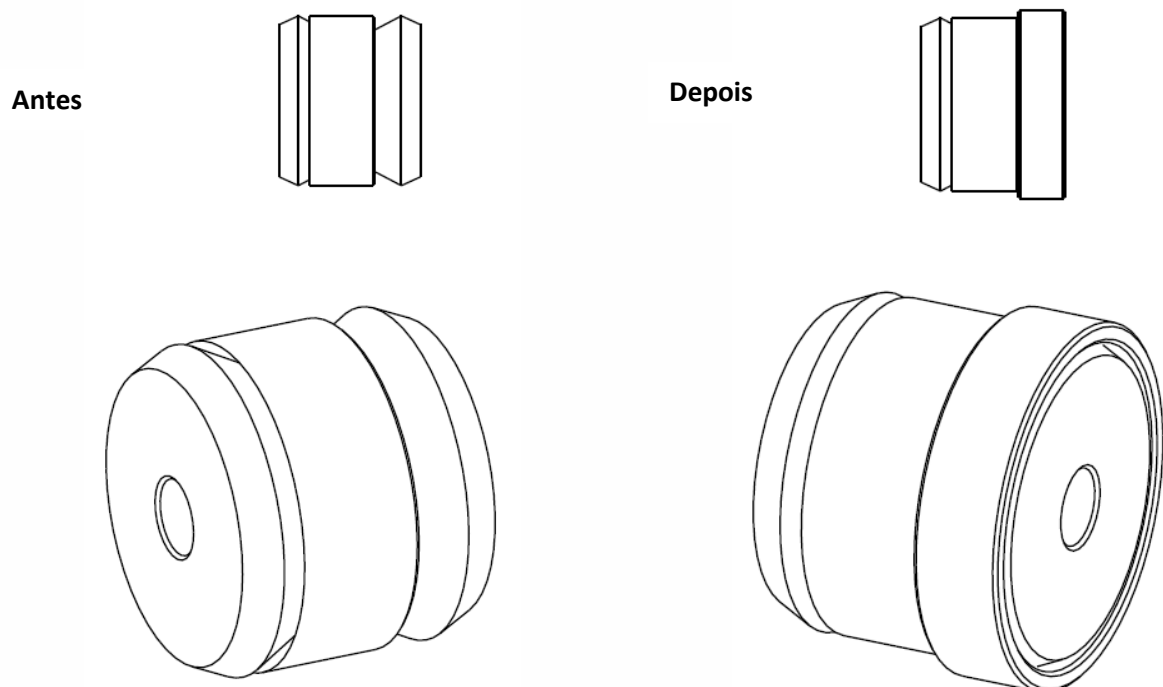
Figura 7: Conjunto montado, sendo possível visualizar o novo apoio dos coxins – Antes e Depois.

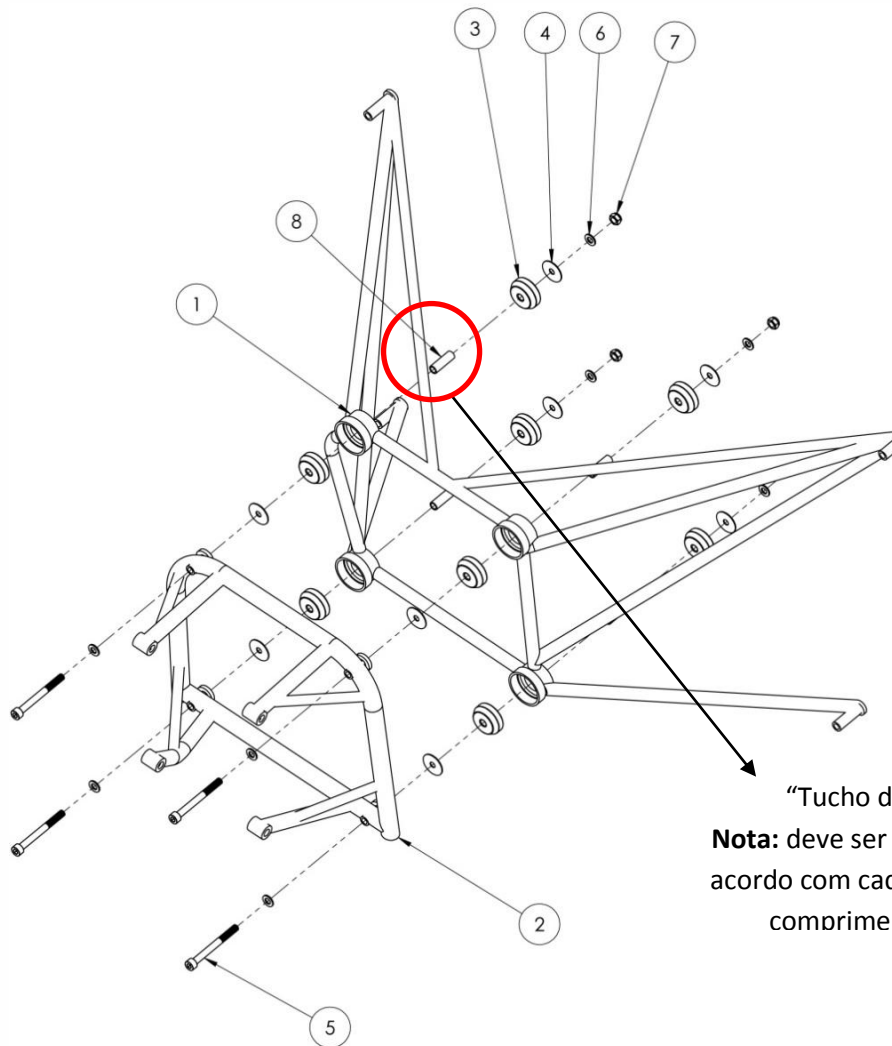
Figura 7: Vista explodida da imagem referente a montagem do conjunto – Berço x Pré-Berço

1. Berço;
2. Pré-Berço;
3. Coxim;
4. Arruela de Apoio;
5. Parafuso M8;
6. Arruela;
7. Porca;
8. Tucho de Esmagamento.
(Tucho 34 mm cada)

Nota: deve ser montado e ajustado de acordo com cada projeto, em média, o comprimento total é 34 mm.

- 1- Montar pré-berço no berço da aeronave, conforme **Figura 8 e Figura 9**;
Nota: Ajustar e instalar Tuchos de Esmagamento, dos quais, em média medem 34 mm.
Material utilizado: Tubo de inox 304L 3/8" x 1,5 mm.
- 2- Montar motor no pré-berço, reconectar todos componentes e inspecionar alinhamento;
Nota: Este procedimento deve ser feito por um técnico Rotax ou mecânico credenciado.
- 3- Certifique-se que o painel esteja desligado, chave de partida *off* / desligado e reinstale a bateria;
- 4- Abra a válvula de combustível e teste o fluxo;
- 5- Realizar balanceamento Dinâmico da hélice para conferência do índice de vibração (IPS), no qual, um "Bom" balanceamento deve estar abaixo de 0.07 IPS, conforme ilustrado na **Figura 3**;
